## Scherm- en Reinigingsbedrijven wijzen teler en kassenbouwer op risico's

# 'Besef van gevaarlijke situaties op en rond kassen moet groeien'

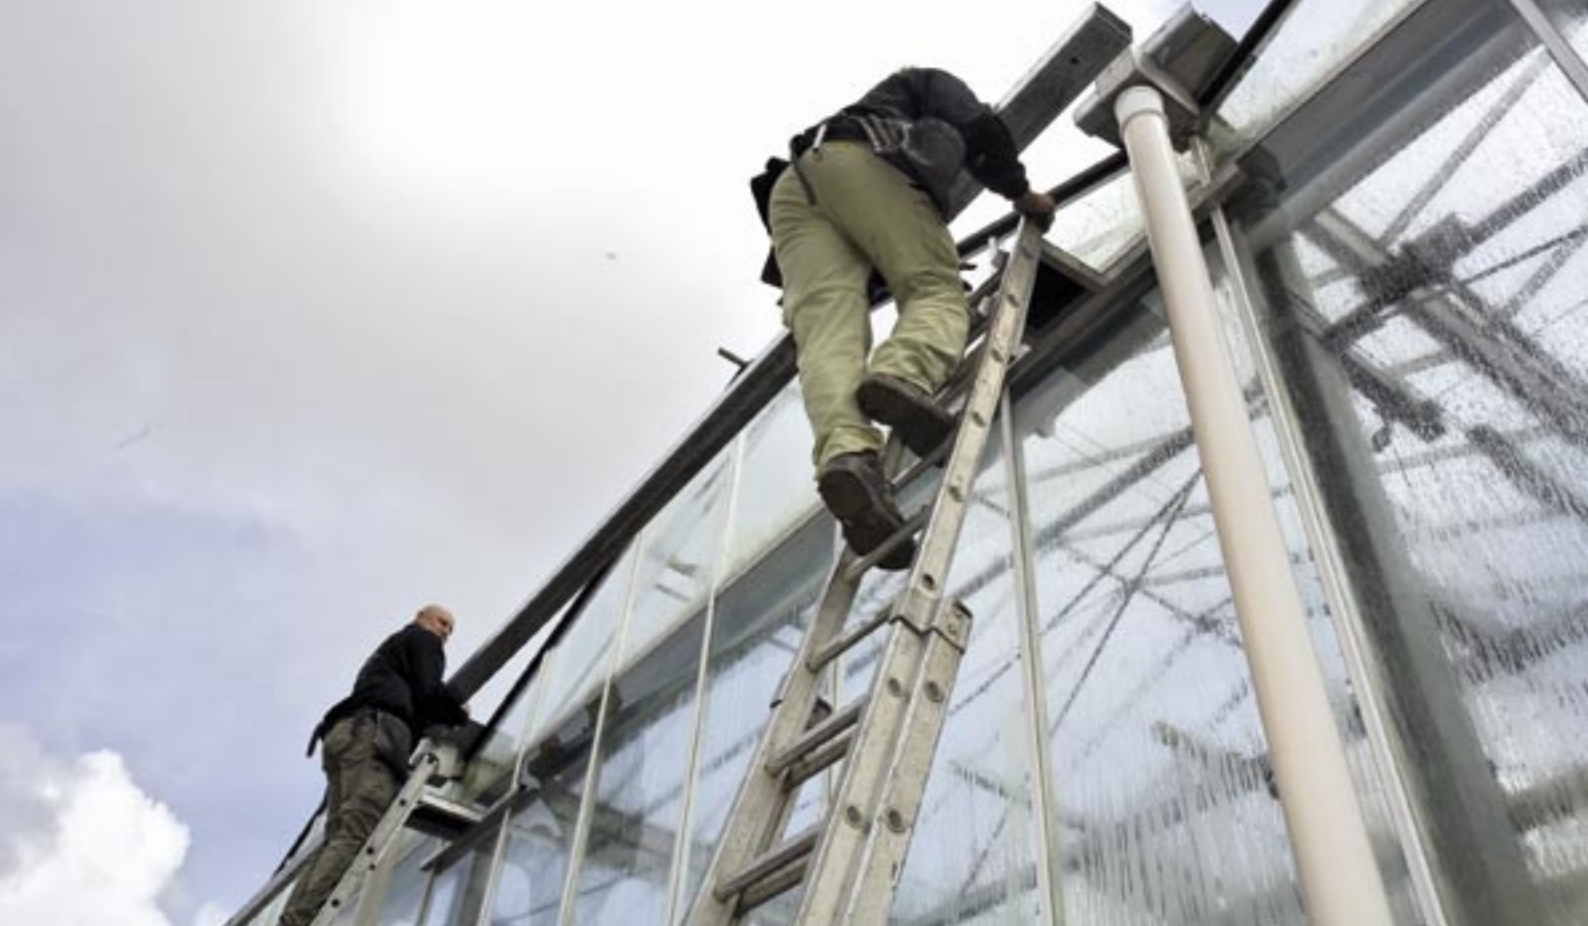
Een betrouwbare servicerail, die op voldoende sterke gootconsoles rust, speelt bij de veiligheid op en rond kassen een hoofdrol.

De VSR wil de veiligheidsproblematiek ook onder de aandacht van kassenbouwers brengen. Want die moeten in eerste instantie voor voldoende sterke constructies zorgen, waarbij de servicerail een zeer belangrijke rol speelt.

Constructiebedrijf Van der Waay uit Hazerswoude wijst kassenbouwers er al jaren op dat ze moeten zorgen voor voldoende sterke gootconsoles zodat daar verantwoord servicerails aan gemonteerd kunnen worden. Dit bedrijf maakt en installeert kasdekreinigers, krijtmachines en serviceplateaus. En in voorkomende gevallen maakt en vervangt hij consoles. Joost van der Waay vertelt veel beroerde situaties tegen te komen. Soms zitten gootconsoles alleen maar met een paar parkers vastgeschroefd. De goede kassenbouwers niet te na gesproken, lijken er ook te zijn die bezuinigen op deugdelijke voorzieningen voor zware belastingen, zucht Van der Waay. Dit onder het mom dat kassenbouw 'scherpe handel' is.

Volgens Van der Waay kunnen de gewichten van bijvoorbeeld een dekwasser, serviceplateau en bedienend personeel enorm oplopen. Bij een kapmaat van 4,80 m kan het totaalgewicht zomaar 1.400 kg bedragen. Daardoor ontstaan enorme reactiekrachten in verticale richting. Onnodig langens Van der Waay om te vertellen dat de gootconsoles zeer sterk uitgevoerd moeten worden terwijl in de praktijk nog maar al te vaak met 'slap spul' wordt gewerkt.

In de veiligheid op en rond kassen speelt de servicerail een hoofdrol. Bij nieuwbouw is dit een voorziening die bij de kas hoort maar het komt al te vaak voor dat daar wat aan mankeert. Verbetering gaat de teler dan geld kosten. Zo heeft Van der Waay onlangs bij de kas zo'n vijftig gootconsoles vervangen. Voor materiaal inclusief montage bedroegen de kosten € 60 per stuk. „Dat had natuurlijk al bij de bouw van de kas voor elkaar moeten zijn. Echter, nu hebben we dat op kosten van de teler hersteld.”
